**TESIS**

**“EVALUACIÓN SUPERFICIAL Y SERVICIABILIDAD DEL  
PAVIMENTO FLEXIBLE DE LA CARRETERA COSTANERA  
TRAMO (KM 3+000 – KM 8+000), DISTRITO DE TACNA,  
PROVINCIA TACNA – 2023”**

**TÍTULO PROFESIONAL DE INGENIERO CIVIL**

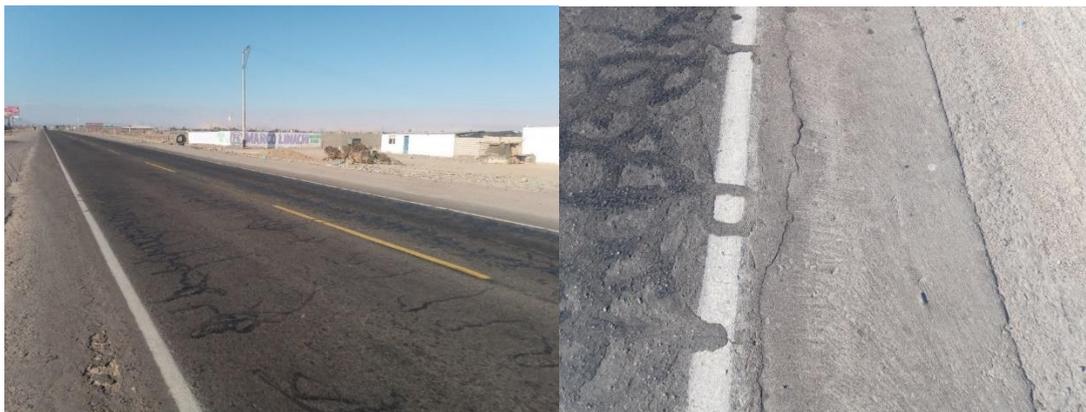
*Carretera Costanera 3+000 KM A 8+000 LM – TRAMO 08*

*Nota.* Se visualiza las pruebas en campo de las fallas en la zona de estudio.

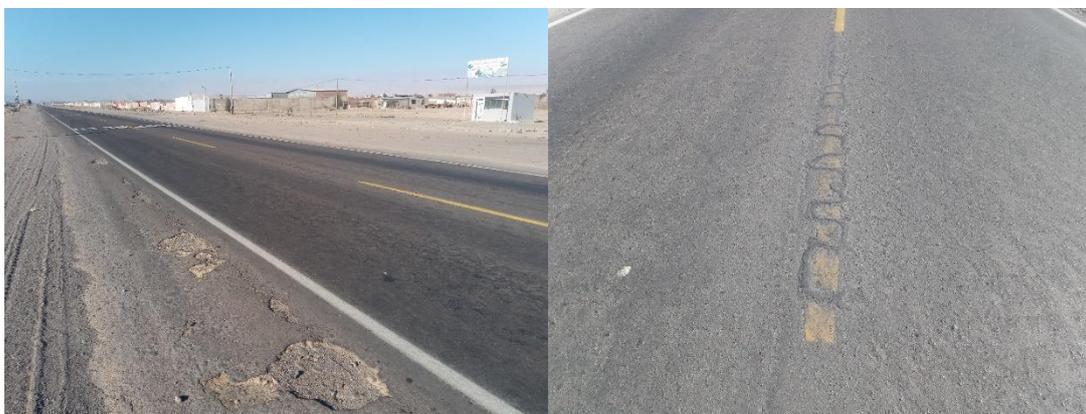
*Carretera Costanera 3+000 KM A 8+000 LM – TRAMO 16*

*Nota.* Se visualiza las pruebas en campo de las fallas en la zona de estudio.

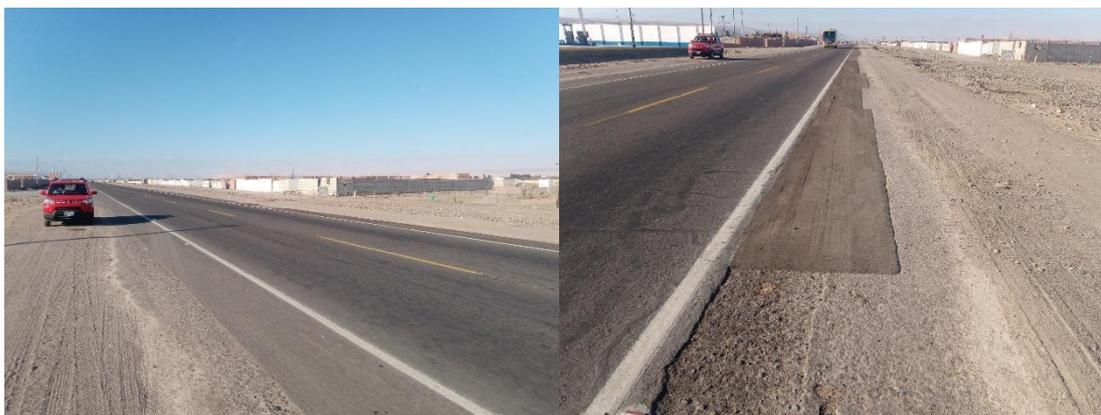
*Carretera Costanera 3+000 KM A 8+000 LM – TRAMO 24*

*Nota.* Se visualiza las pruebas en campo de las fallas en la zona de estudio.

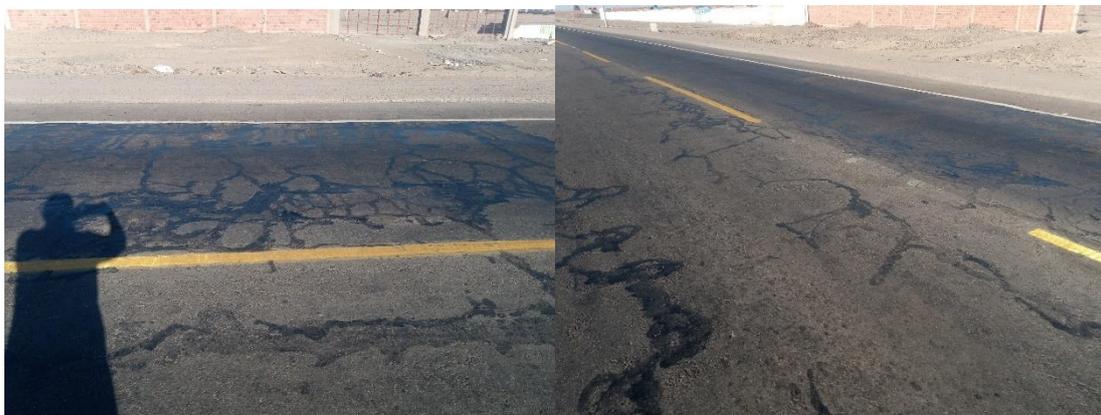
*Carretera Costanera 3+000 KM A 8+000 LM – TRAMO 32*

*Nota.* Se visualiza las pruebas en campo de las fallas en la zona de estudio.

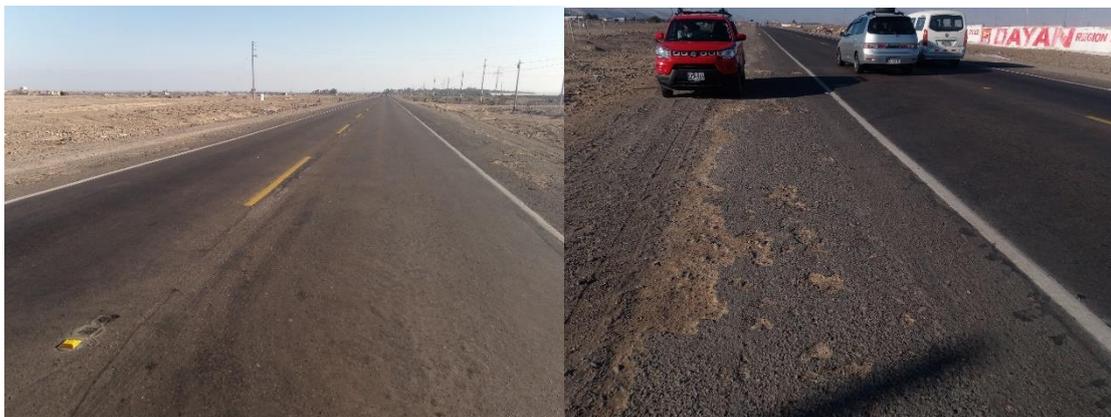
*Carretera Costanera 3+000 KM A 8+000 LM – TRAMO 40*

*Nota.* Se visualiza las pruebas en campo de las fallas en la zona de estudio.

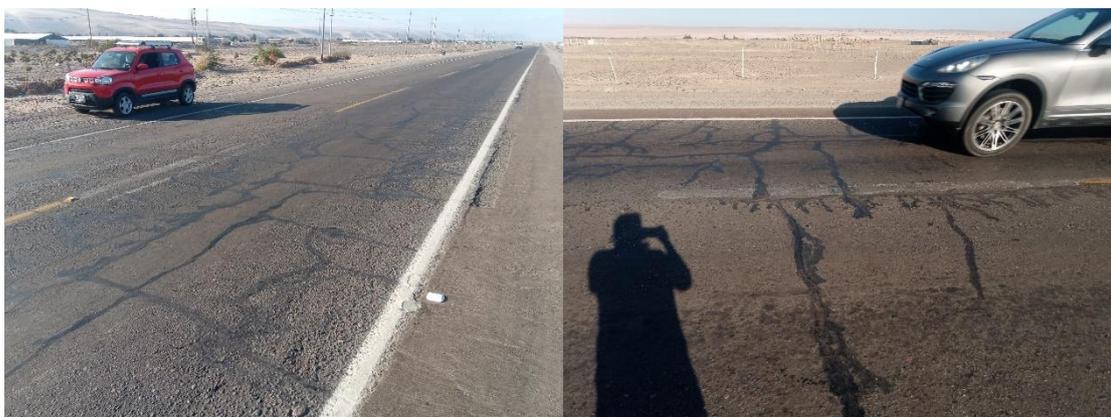
*Carretera Costanera 3+000 KM A 8+000 LM – TRAMO 48*

*Nota.* Se visualiza las pruebas en campo de las fallas en la zona de estudio.

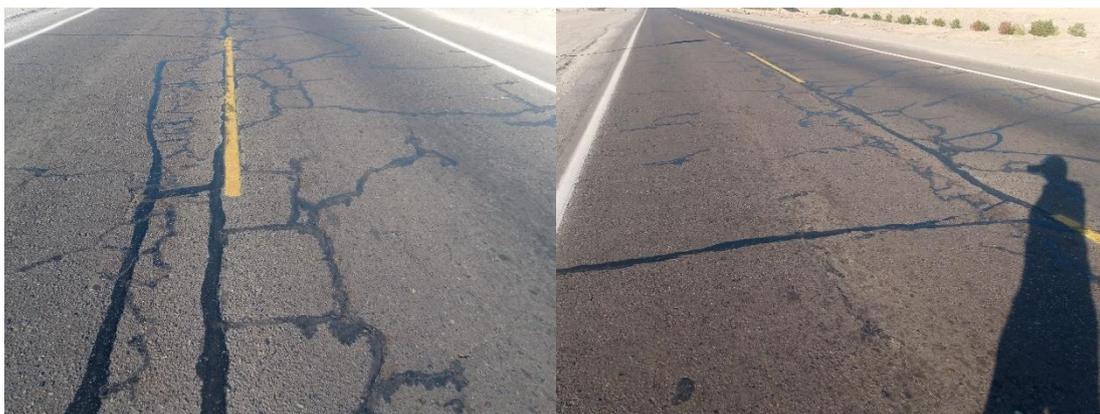
*Carretera Costanera 3+000 KM A 8+000 LM – TRAMO 56*

*Nota.* Se visualiza las pruebas en campo de las fallas en la zona de estudio.

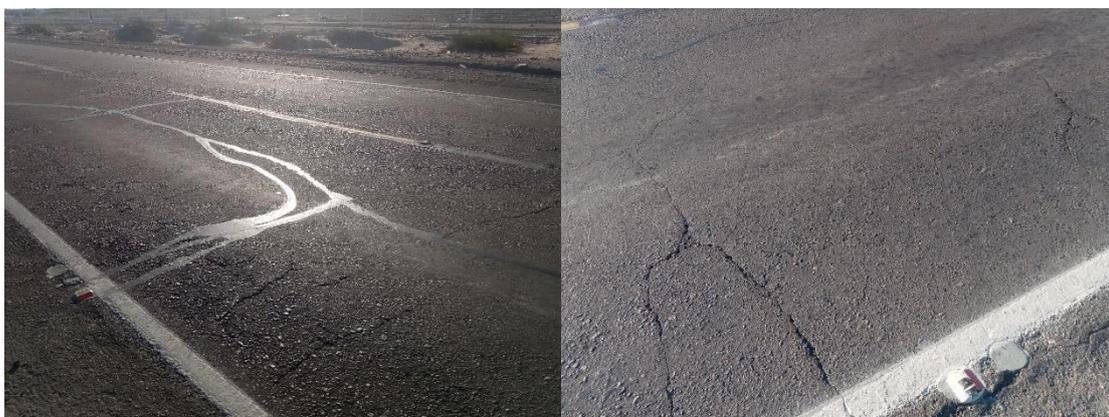
*Carretera Costanera 3+000 KM A 8+000 LM – TRAMO 64*

*Nota.* Se visualiza las pruebas en campo de las fallas en la zona de estudio.

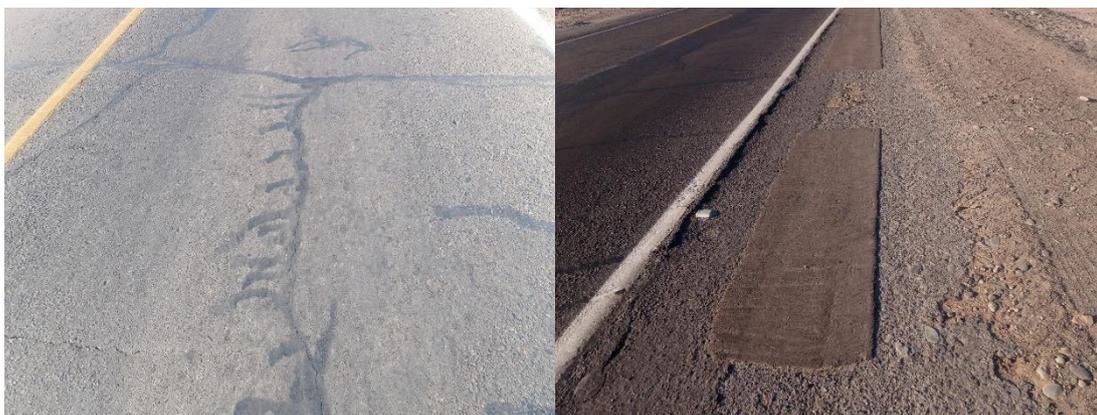
*Carretera Costanera 3+000 KM A 8+000 LM – TRAMO 72*

*Nota.* Se visualiza las pruebas en campo de las fallas en la zona de estudio.

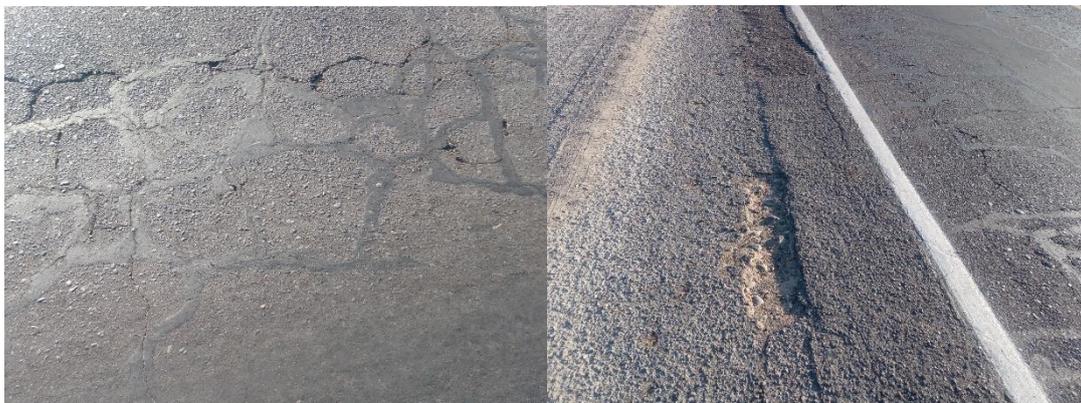
*Carretera Costanera 3+000 KM A 8+000 LM – TRAMO 80*

*Nota.* Se visualiza las pruebas en campo de las fallas en la zona de estudio.

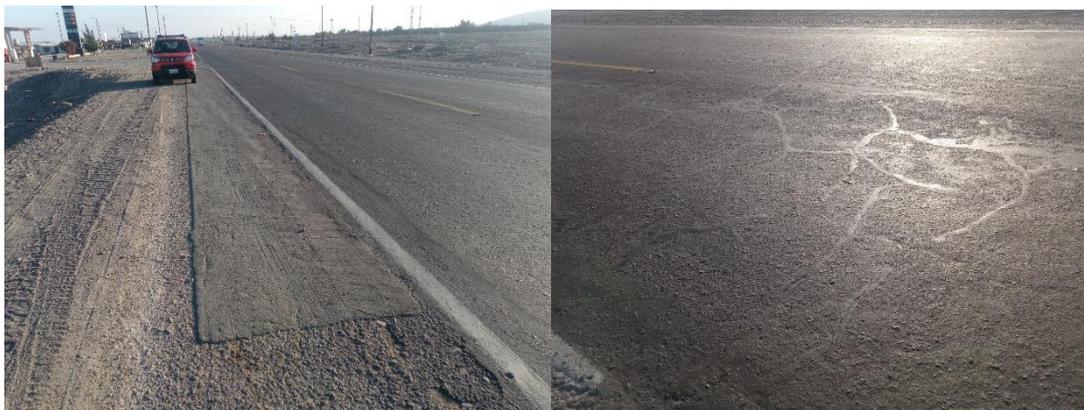
*Carretera Costanera 3+000 KM A 8+000 LM – TRAMO 88*

*Nota.* Se visualiza las pruebas en campo de las fallas en la zona de estudio.

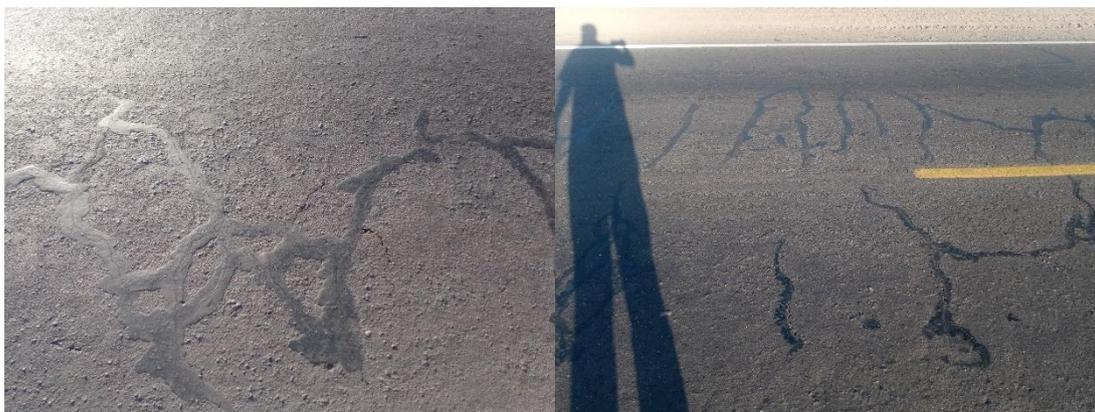
*Carretera Costanera 3+000 KM A 8+000 LM – TRAMO 96*

*Nota.* Se visualiza las pruebas en campo de las fallas en la zona de estudio.

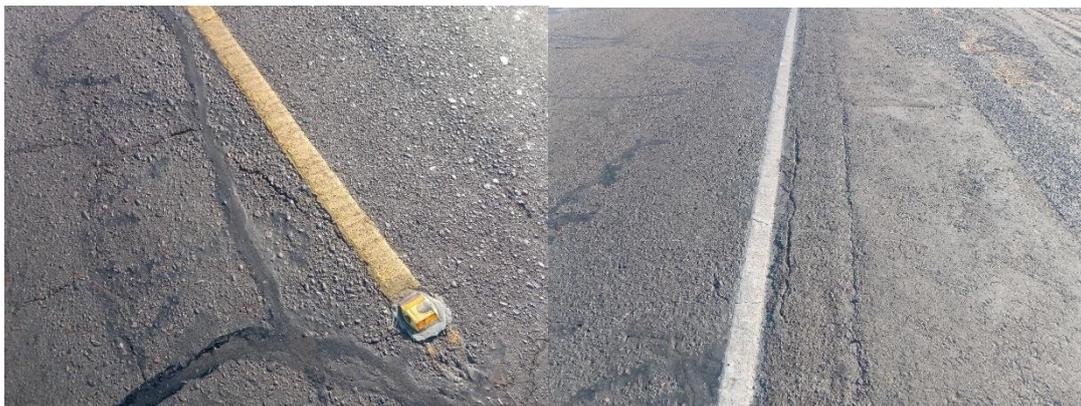
*Carretera Costanera 3+000 KM A 8+000 LM – TRAMO 102*

*Nota.* Se visualiza las pruebas en campo de las fallas en la zona de estudio.

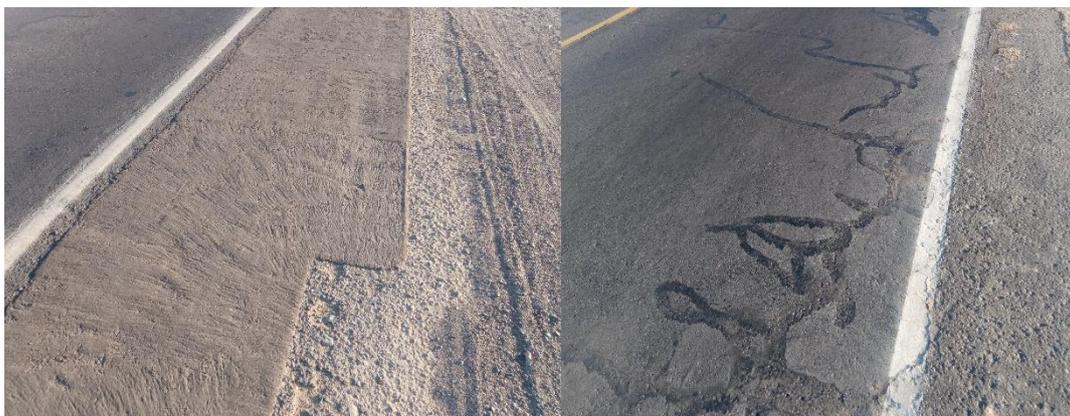
*Carretera Costanera 3+000 KM A 8+000 LM – TRAMO 110*

*Nota.* Se visualiza las pruebas en campo de las fallas en la zona de estudio.

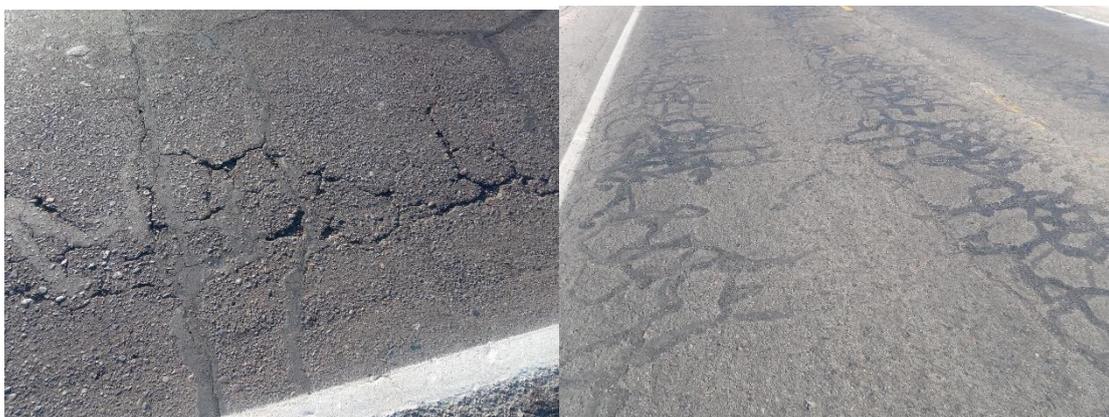
*Carretera Costanera 3+000 KM A 8+000 LM – TRAMO 118*

*Nota.* Se visualiza las pruebas en campo de las fallas en la zona de estudio.
