TESIS

"APLICACIÓN DEL SMARTPHONE Y EL RUGOSÍMETRO DE MERLIN PARA LA
MEDICIÓN DE LA RUGOSIDAD DEL PAVIMENTO FLEXIBLE EN LA AV.
INTERNACIONAL, TACNA - 2021"

TÍTULO PROFESIONAL DE INGENIERO CIVIL

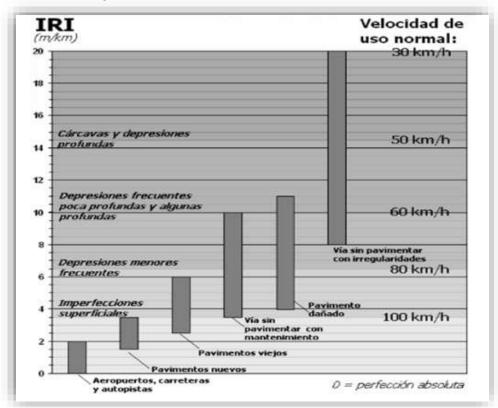
Escala estándar empleada por el Banco Mundial para clasificar los caminos según su IRI

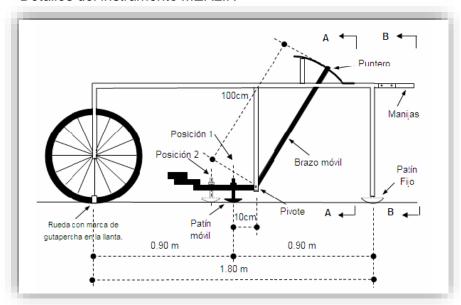
Detalles del instrumento MERLIN

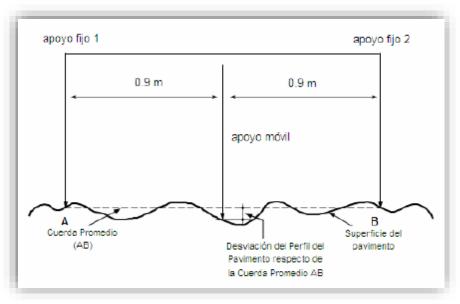
Medición de las desviaciones de la superficie del pavimento respecto de la curda promedio AB.

Aproximadamente en la parte central del elemento horizontal, se proyecta hacia abajo una barra vertical que no llega al piso, en cuyo extremo inferior pivotea un brazo móvil.

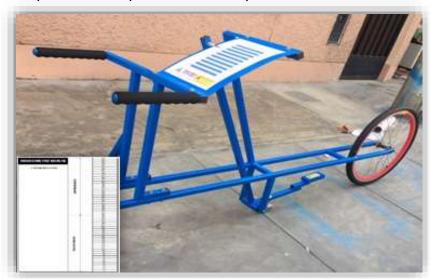
Escala para determinar la dispersión de las desviaciones de la superficie de pavimento respecto a la cuerda promedio

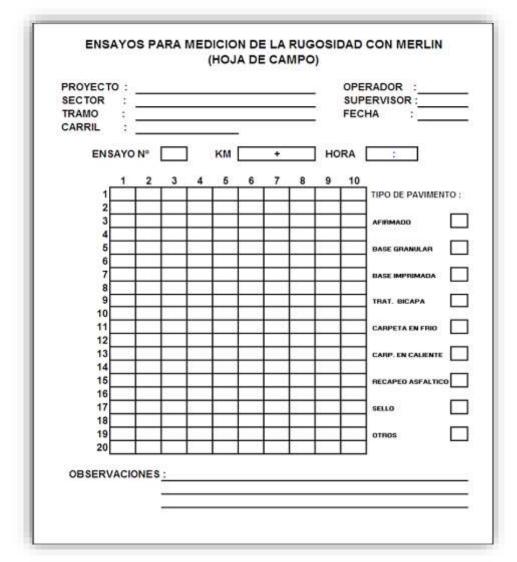
Figura 12
Formato para recolección de datos de campo

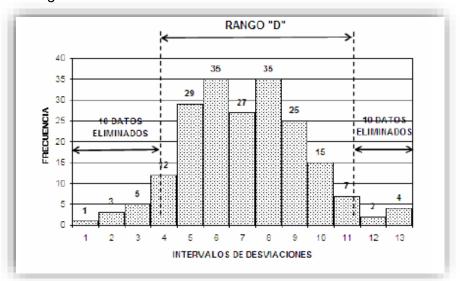
Histograma de la distribución de frecuencias.

Efectuado el descarte de datos, se calcula el "ancho del histograma" en unidades de la escala, considerando las fracciones que pudiesen resultar como consecuencia de la eliminación de los datos. En la Figura 17, por ejemplo, en el extremo inferior del histograma, se tiene que por efecto del descarte de los 10 datos se eliminan los intervalos 1, 2 y 3, y un dato de los doce que pertenecen

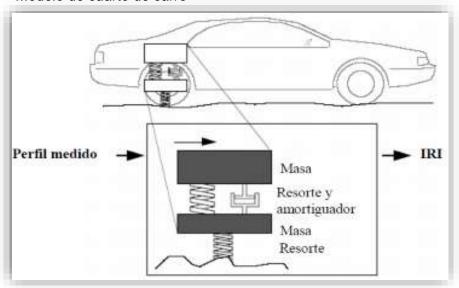
Modelo de cuarto de carro

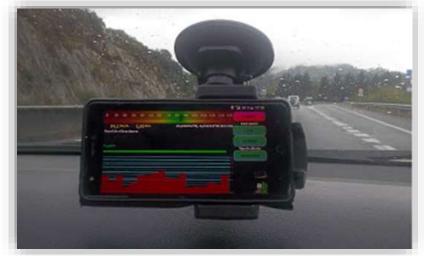
Figura 16
Ubicación del teléfono en el vehículo

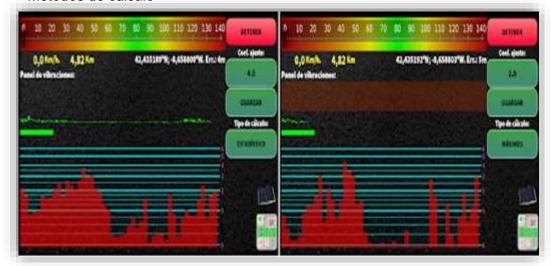
Figura 17 *Métodos de calculo*

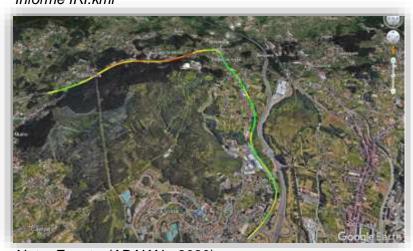
Figura 19
Informe IRI.kml

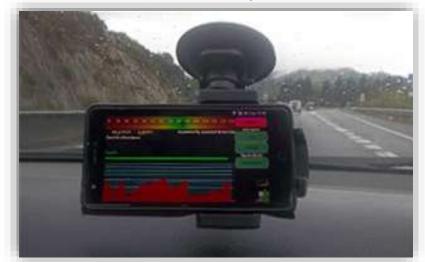
Figura 21
Ubicación de Smartphone Samsung en el vehículo

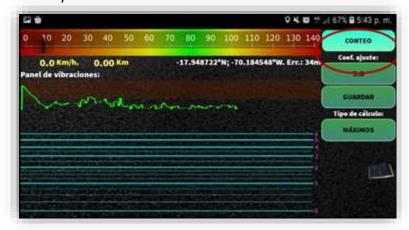
D) Dar a la opción de conteo, en este punto el programa ira tomando datos de la vibración, el coeficiente de ajuste por defecto es 2 para el tipo de cálculo estadístico y 4 para el tipo de cálculo de máximos, reflejándolos en la graficas logarítmicas que se tiene en la parte inferior del programa.

Figura 23 Icono para dar inicio a la toma de datos.

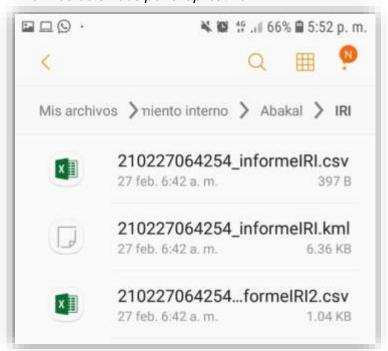
Figura 26
Archivos obtenidos por el aplicativo ABAKAL IRI

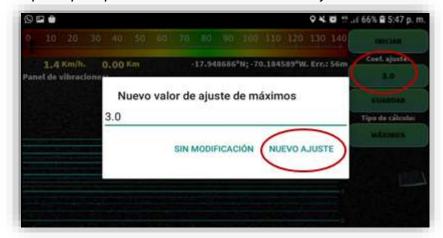
Opción para poder cambiar el coeficiente de ajuste.

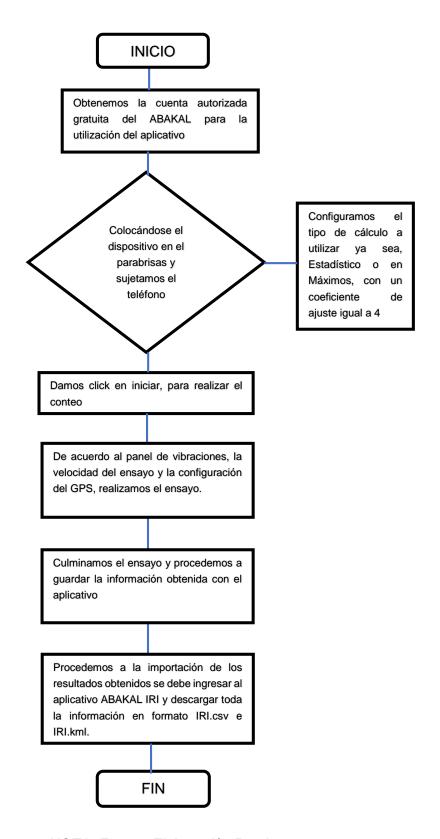
3.5.2 Diagrama de flujo procedimiento de cálculo de la rugosidad con el aplicativo ABAKAL IRI

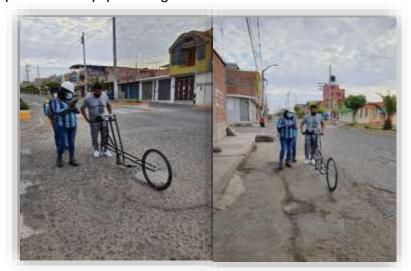
Figura 30
Operando el equipo de rugosímetro de MERLIN.

D) El ensayo empieza con la manipulación del equipo, el operador toma el equipo por las manijas elevándolo y desplazándolo hasta que la rueda de una vuelta completa (2m), luego el equipo se apoya en sus 3 puntos fijos (la rueda, el apoyo fijo trasera y el brazo lateral estabilizador), para proceder a leer la posición que adopta el puntero (lectura entre 1 y 50), la que se anotará en el formato de campo. Así sucesivamente hasta completar las 200 lecturas en forma consecutiva en todo el tramo de estudio.

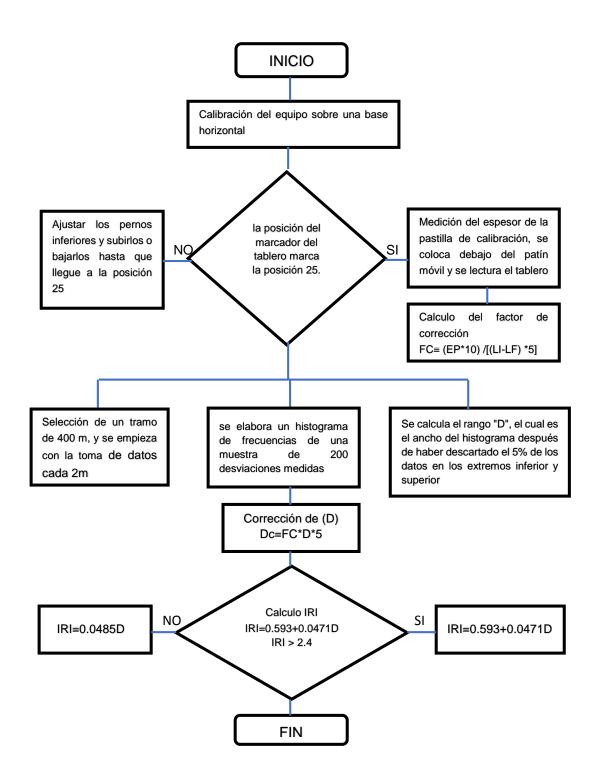
Diagrama de flujo cálculo de la rugosidad con el Rugosímetro de MERLIN

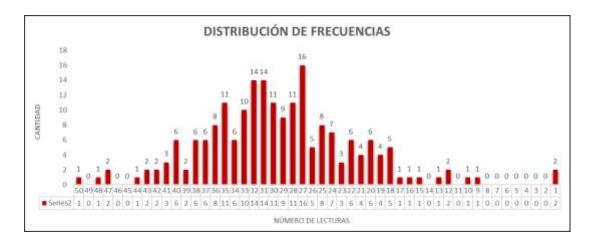
Figura 33.Distribución de frecuencias, ensayo 01

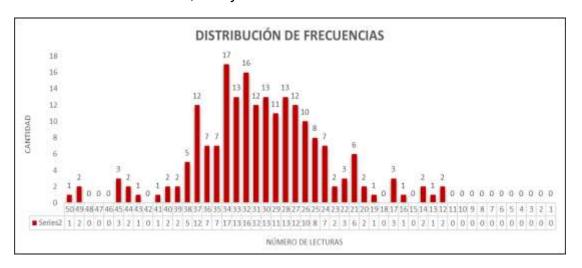
Figura 34.Distribución de frecuencias, ensayo 2

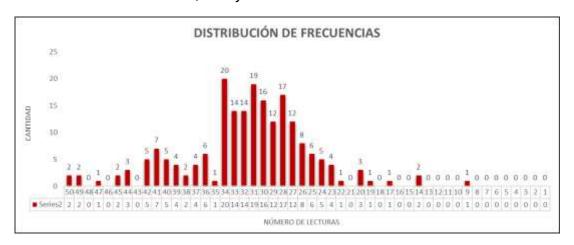
Distribución de frecuencias, ensayo

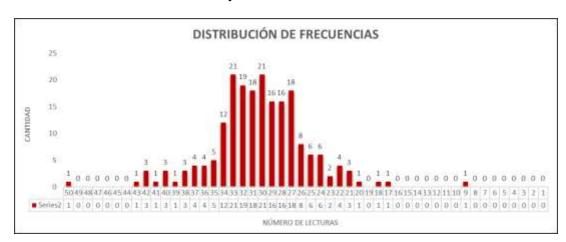
Distribución de frecuencias, ensayo 4

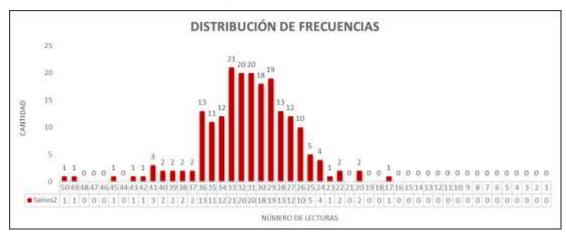
Distribución de frecuencias, ensayo 5

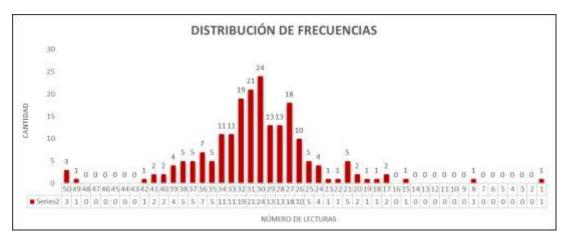
Figura 38.Distribución de frecuencias, ensayo

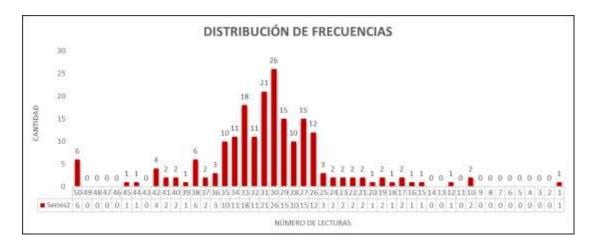
Figura 39
Distribución de frecuencias, ensayo 7

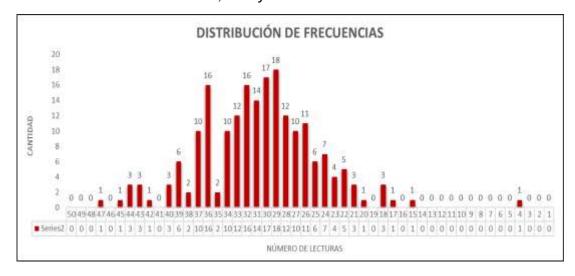
Figura 40
Distribución de frecuencias, ensayo 8

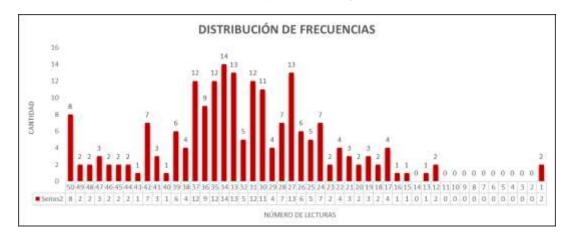
Distribución de frecuencias, calzada izquierda; ensayo 1

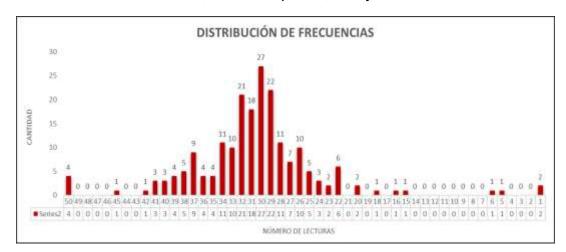
Distribución de frecuencias, calzada izquierda; ensayo 2

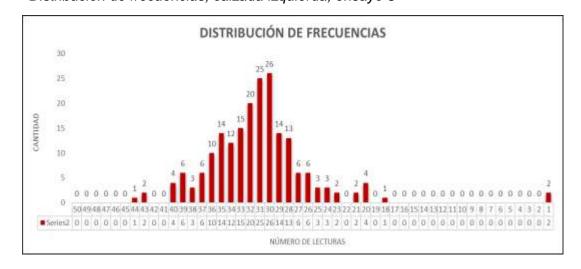
Distribución de frecuencias, calzada izquierda; ensayo 3

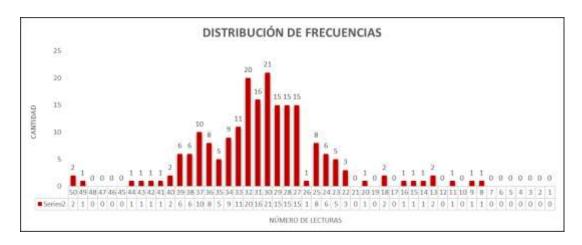
Figura 44.Distribución de frecuencias, calzada izquierda; ensayo 4

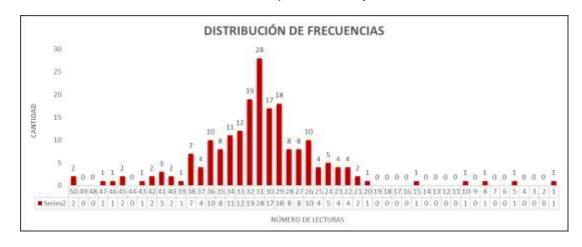
Distribución de frecuencias, calzada izquierda; ensayo 5

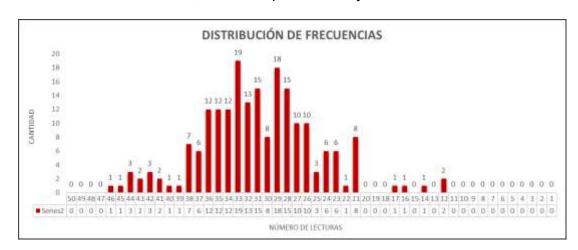
Figura 46.
Distribución de frecuencias, calzada izquierda; ensayo 6

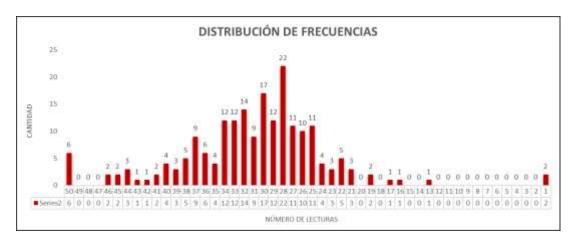
Figura 47.Distribución de frecuencias, calzada izquierda; ensayo 7

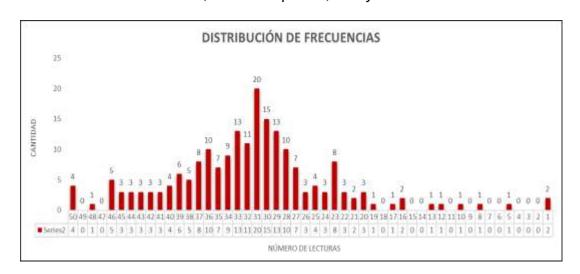
Figura 48. Distribución de frecuencias, calzada izquierda; ensayo 8

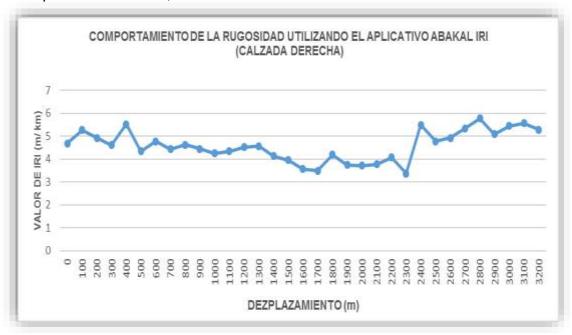
Comportamiento del IRI, evaluado cada 100 m. Calzada Derecha

En los datos mostrados en los gráficos se ve que los valores del IRI tienen una tendencia variada, los cuales fueron evaluados a cada 100 m. obteniendo resultados aproximados, unos entre otros. Para la presente tesis los datos de campo fueron realizados a velocidades de entre 40 – 50 km/h, utilizando el aplicativo ABAKAL IRI, para finalmente realizar un comparativo entre los datos del Rugosímetro de MERLIN y el aplicativo ABAKAL IRI.

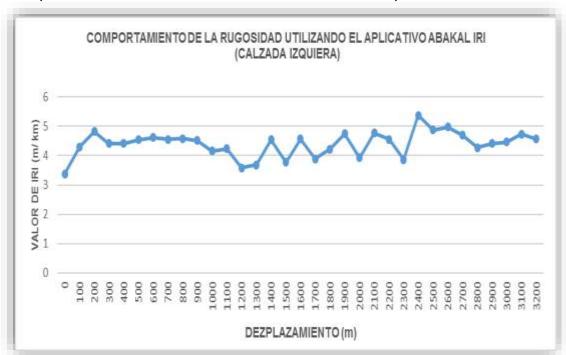
Figura 50.

Comportamiento del IRI, evaluado cada 100 m. Calzada Izquierda

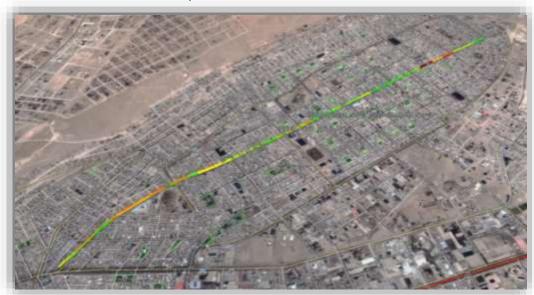
Evaluación cada 100 m. aplicativo ABAKAL IRI CALZADA DERECHA

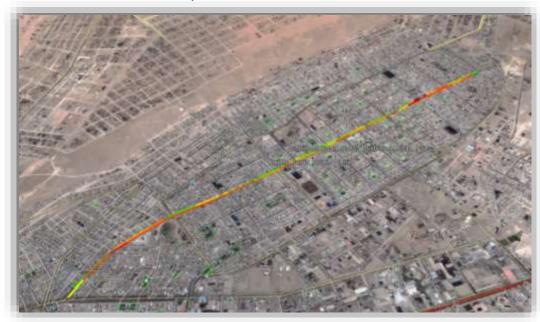
Figura 52.

Evaluación cada 100 m. aplicativo ABAKAL IRI CALZADA IZQUIERDA

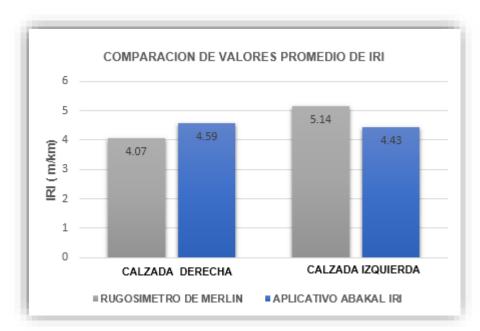
Figura 53
Comparativo de resultados IRI, R. DE MERLIN y ABAKAL IRI

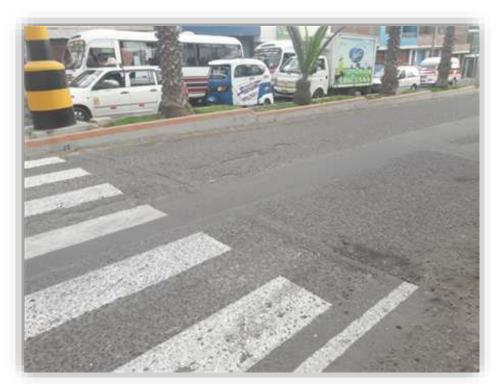
Zona de investigación, presencia de fisuras Av. Internacional

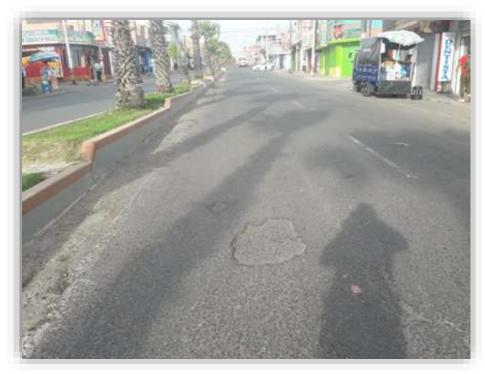
Zona de investigación, presencia de huecos y baches.

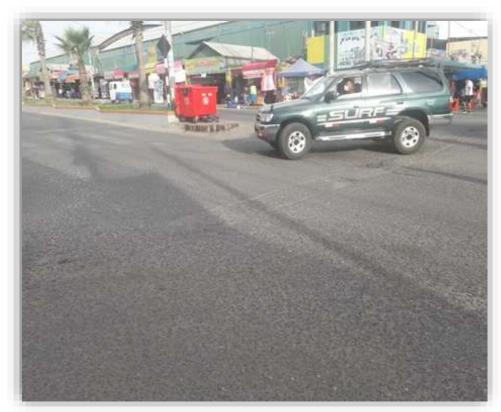
Zona de investigación, presencia de parches y huecos.

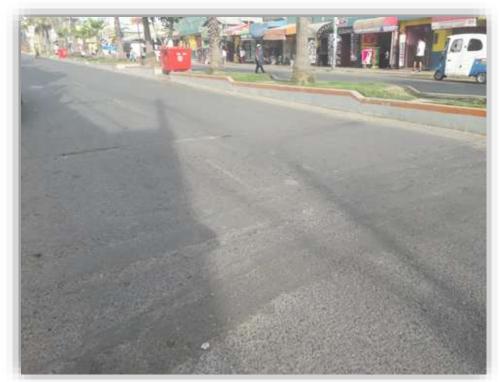
Zona de investigación, presencia de parches.
