**TESIS**

**“EVALUACIÓN SUPERFICIAL Y SERVICIABILIDAD DEL  
PAVIMENTO FLEXIBLE DE LA CARRETERA COSTANERA  
TRAMO (KM 3+000 – KM 8+000), DISTRITO DE TACNA,  
PROVINCIA TACNA – 2023”**

**TÍTULO PROFESIONAL DE INGENIERO CIVIL**

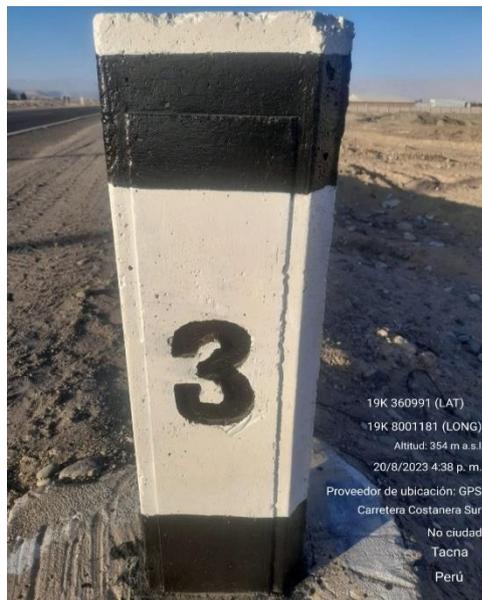
**Figura 27**  
*Carretera Costanera 3+000 KM A 8+000*  
*KM – HITO KM 3*

En la figura 27 se puede apreciar el hito inicial del tramo de estudio “ hito km 3” de la carretera costanera.

*Nota.* Primer hito del tramo (KM 3+000)

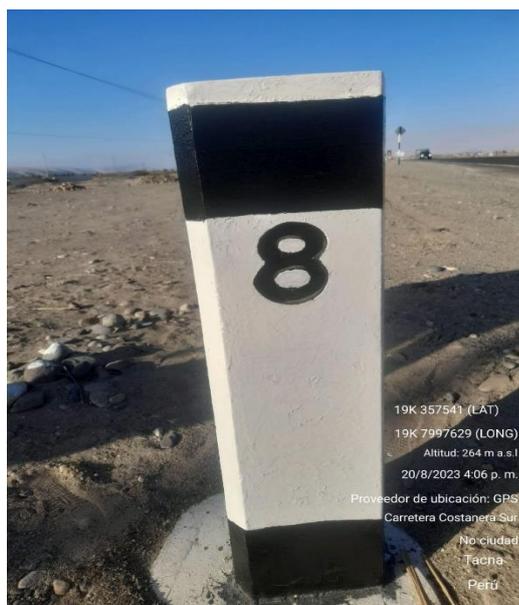
**Figura 28**  
*Carretera Costanera 3+000 KM A 8+000*  
*KM – HITO KM 8*

En la figura 28 se puede apreciar el hito final, “hito km 8” del tramo de estudio de la carretera costanera.

*Nota.* Ultimo hito del tramo (KM 8+000)

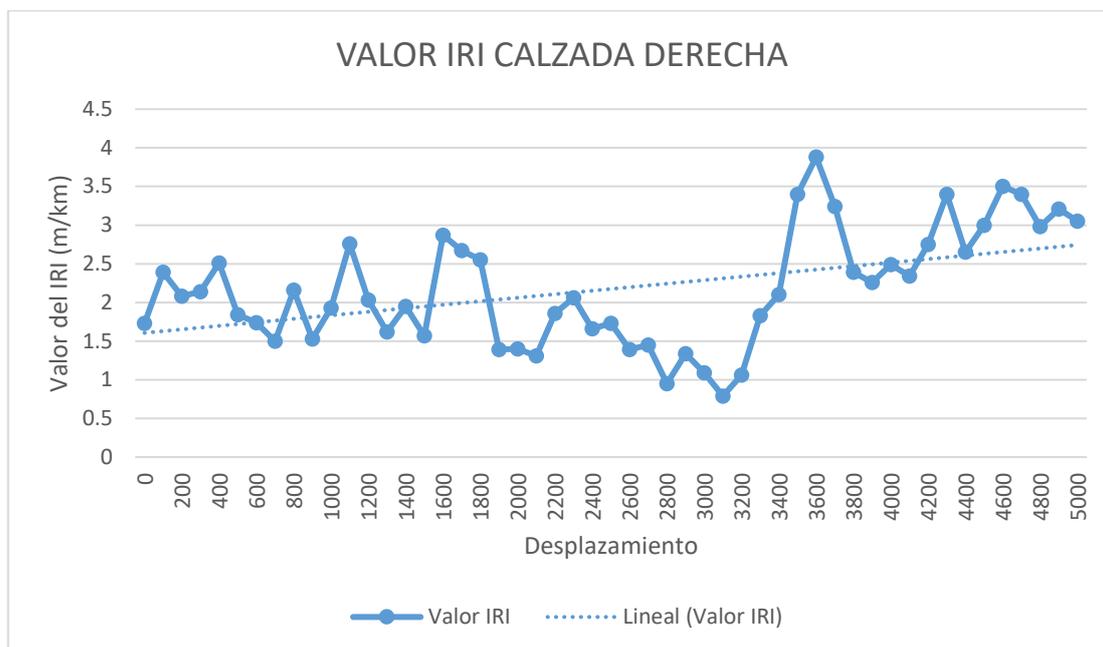
**Figura 44**  
Comportamiento del IRI, CALZADA DERECHA

En la figura 44 se muestra con líneas el comportamiento de la rugosidad IRI utilizando el aplicativo ABAKAL evaluado cada 100m para la calzada derecha.

Nota. Comportamiento del IRI, evaluado cada 100m. CALZADA IZQUIERDA ( de Este a Oeste)

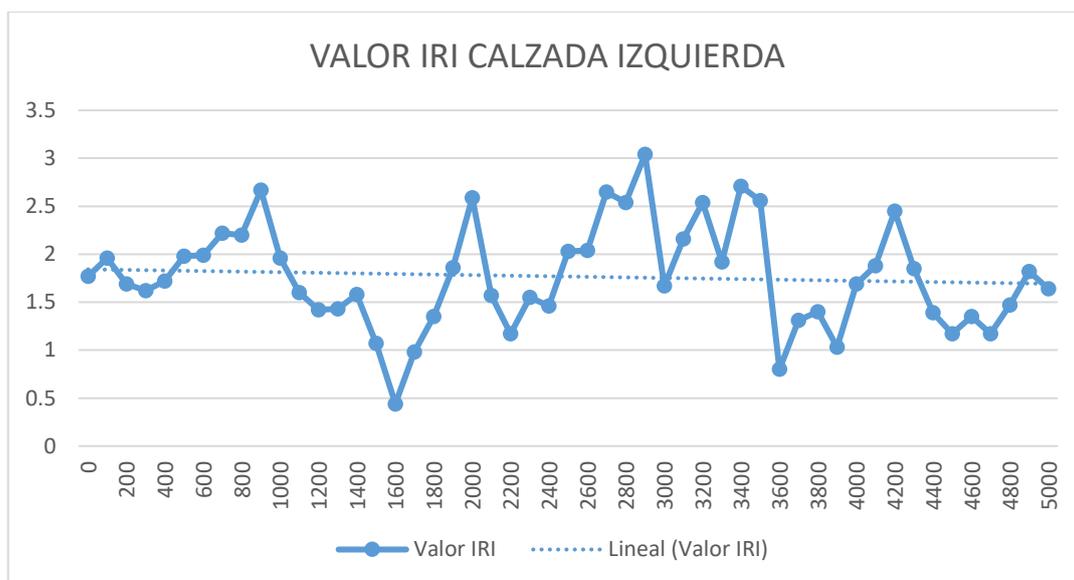
**Figura 45**  
Comportamiento del IRI. CALZADA IZQUIERDA

En la figura 45 se muestra con líneas el comportamiento de la rugosidad IRI utilizando el aplicativo ABAKAL evaluado cada 100m para la calzada izquierda.

Nota. Comportamiento del IRI, evaluado cada 100m. CALZADA IZQUIERDA ( de Oeste a este)

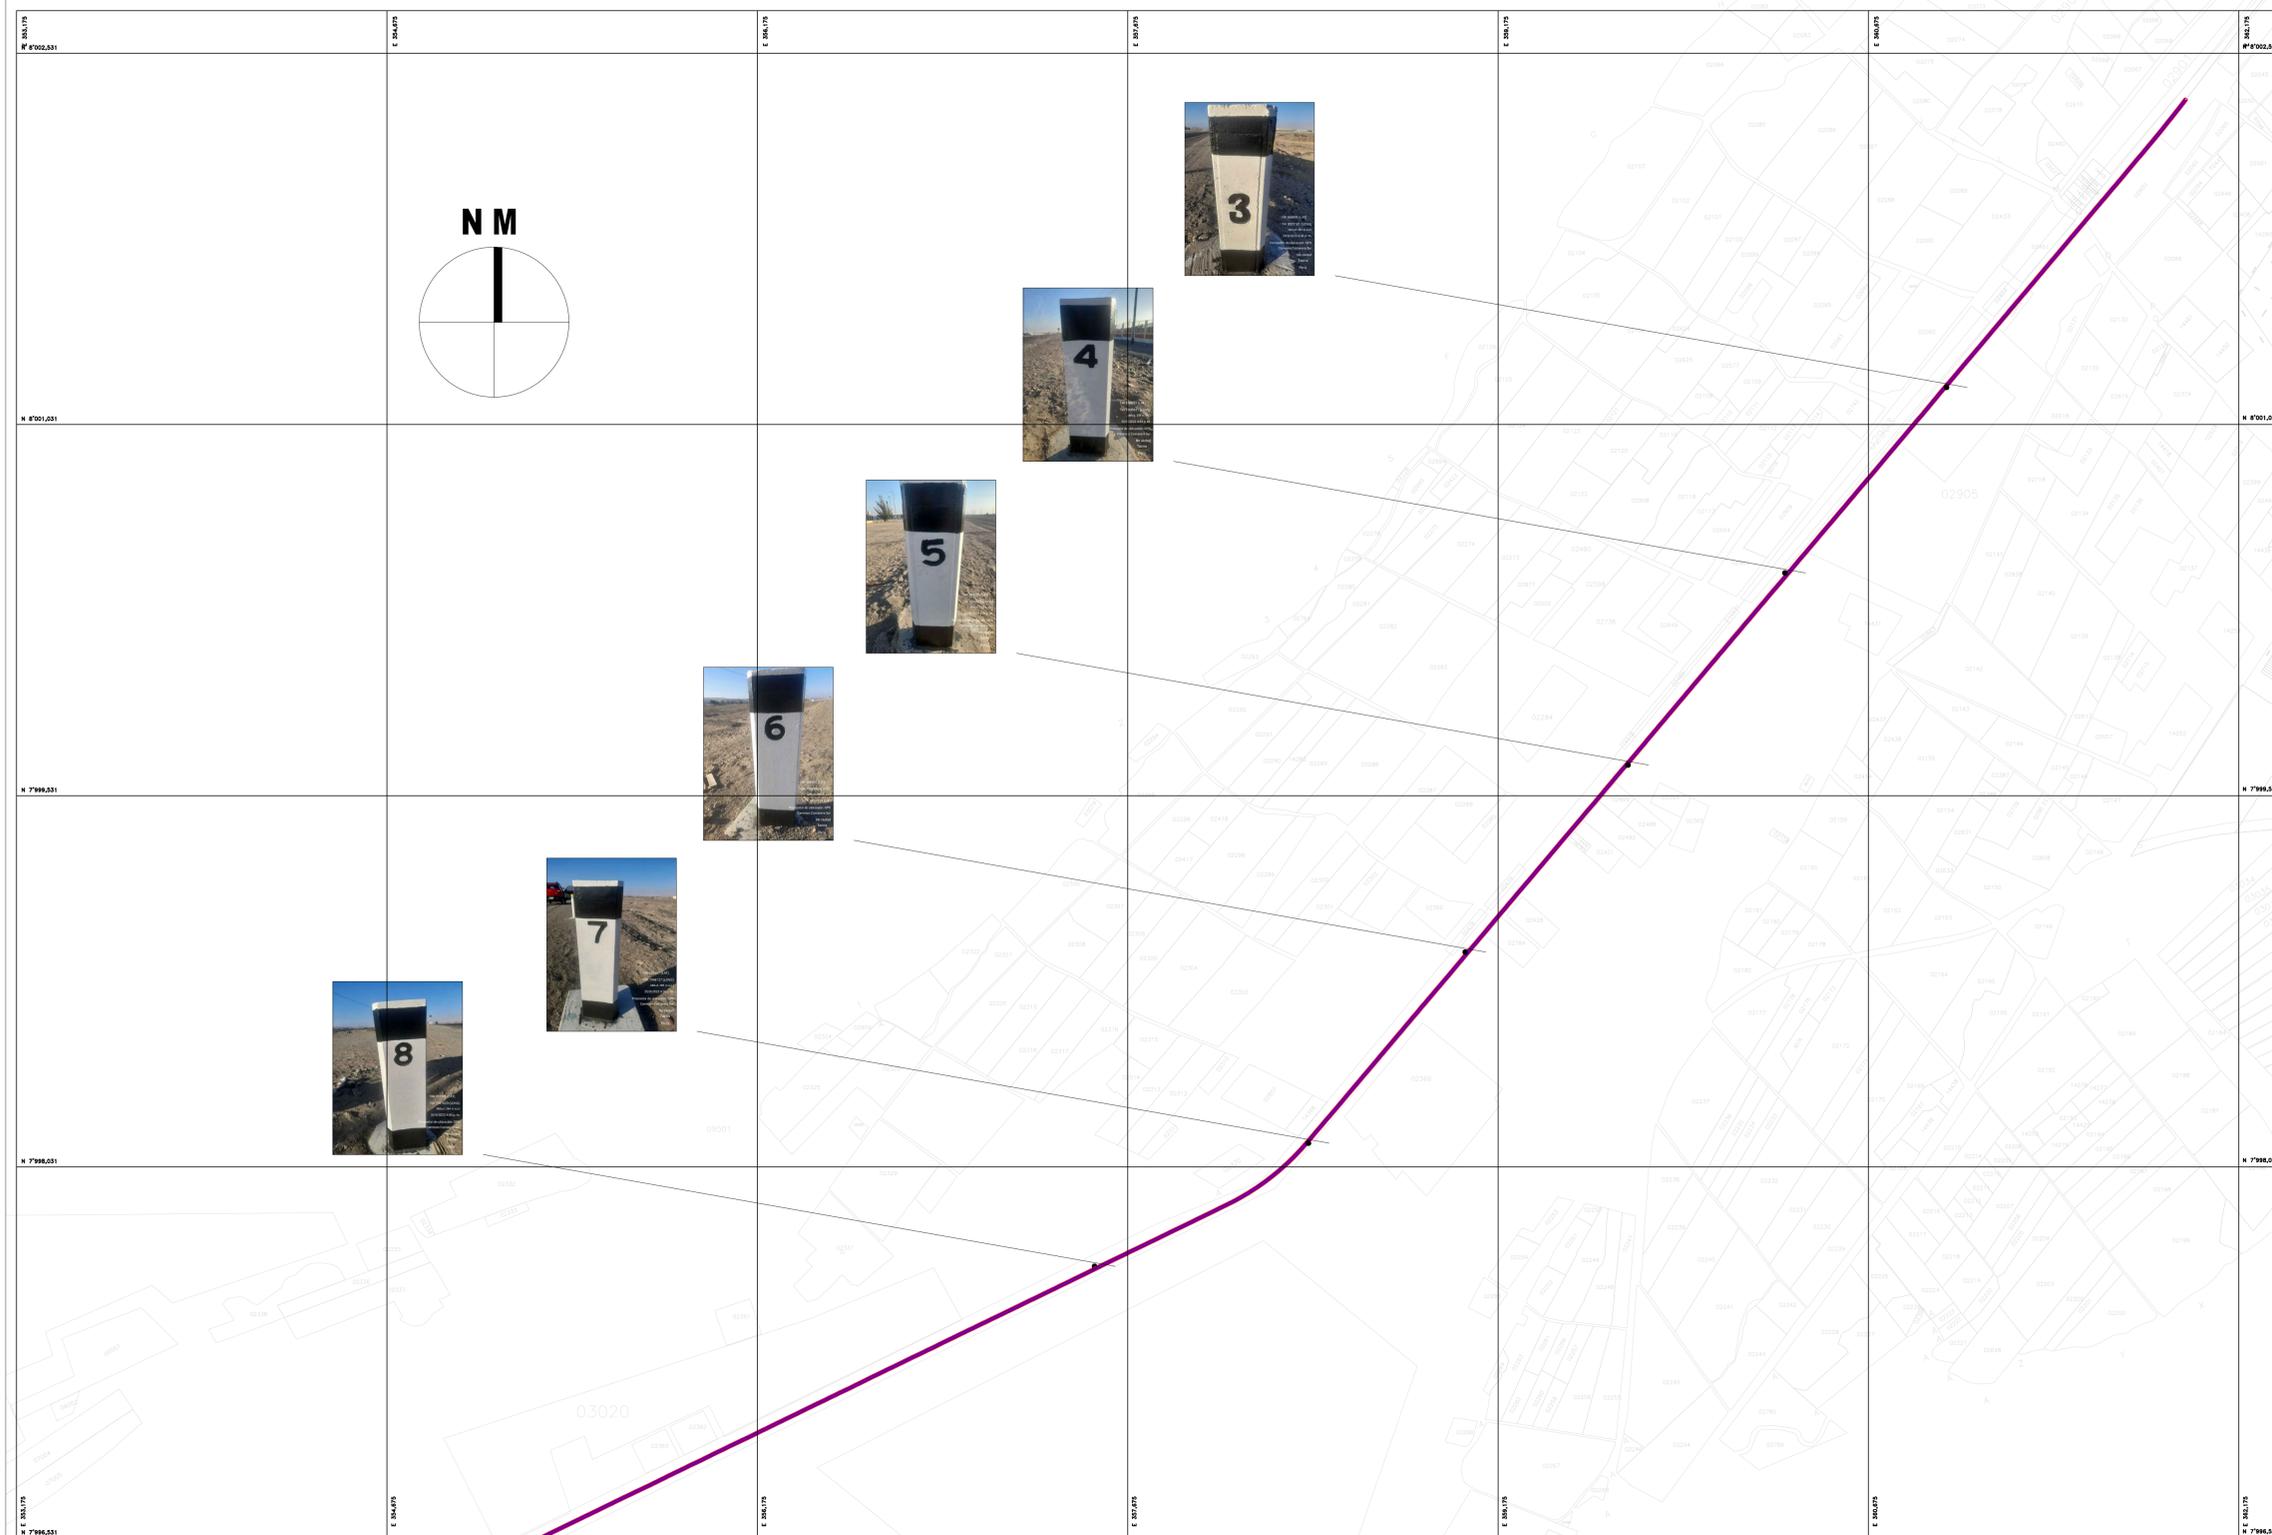
RESULTADOS DE EVALUACION POR EL METODO DEL ABAKAL IRI CON SMARTPHONE

CALZADA DERECHA (ESTE A OESTE)			CALZADA IZQUIERDA (OESTE A ESTE)			CALZADA DERECHA (ESTE A OESTE)			CALZADA IZQUIERDA (OESTE A ESTE)		
DISTANCIA(m)	IRI (m/km)	ESTADO DEL PAVIMENTO	DISTANCIA(m)	IRI (m/km)	ESTADO DEL PAVIMENTO	DISTANCIA(m)	IRI (m/km)	ESTADO DEL PAVIMENTO	DISTANCIA(m)	IRI (m/km)	ESTADO DEL PAVIMENTO
0	1.73	BUENO	0	1.77	BUENO	2600	1.39	BUENO	2600	2.04	BUENO
100	2.39	BUENO	100	1.96	BUENO	2700	1.45	BUENO	2700	2.65	BUENO
200	2.08	BUENO	200	1.69	BUENO	2800	0.95	BUENO	2800	2.54	BUENO
300	2.14	BUENO	300	1.62	BUENO	2900	1.34	BUENO	2900	3.04	REGULAR
400	2.51	BUENO	400	1.72	BUENO	3000	1.09	BUENO	3000	1.67	BUENO
500	1.84	BUENO	500	1.98	BUENO	3100	0.79	BUENO	3100	2.16	BUENO
600	1.74	BUENO	600	1.99	BUENO	3200	1.06	BUENO	3200	2.54	BUENO
700	1.5	BUENO	700	2.22	BUENO	3300	1.83	BUENO	3300	1.92	BUENO
800	2.16	BUENO	800	2.2	BUENO	3400	2.1	BUENO	3400	2.71	BUENO
900	1.53	BUENO	900	2.67	BUENO	3500	3.4	REGULAR	3500	2.56	BUENO

1000	1.93	BUENO	1000	1.96	BUENO	3600	3.88	REGULAR	3600	0.8	BUENO
1100	2.76	BUENO	1100	1.6	BUENO	3700	3.24	REGULAR	3700	1.31	BUENO
1200	2.03	BUENO	1200	1.42	BUENO	3800	2.39	BUENO	3800	1.4	BUENO
1300	1.62	BUENO	1300	1.43	BUENO	3900	2.26	BUENO	3900	1.03	BUENO
1400	1.95	BUENO	1400	1.58	BUENO	4000	2.49	BUENO	4000	1.69	BUENO
1500	1.57	BUENO	1500	1.07	BUENO	4100	2.34	BUENO	4100	1.88	BUENO
1600	2.87	REGULAR	1600	0.44	BUENO	4200	2.75	BUENO	4200	2.45	BUENO
1700	2.67	BUENO	1700	0.98	BUENO	4300	3.4	REGULAR	4300	1.85	BUENO
1800	2.55	BUENO	1800	1.35	BUENO	4400	2.65	BUENO	4400	1.39	BUENO
1900	1.39	BUENO	1900	1.86	BUENO	4500	3	REGULAR	4500	1.17	BUENO
2000	1.4	BUENO	2000	2.59	BUENO	4600	3.5	REGULAR	4600	1.35	BUENO
2100	1.31	BUENO	2100	1.57	BUENO	4700	3.4	REGULAR	4700	1.17	BUENO
2200	1.86	BUENO	2200	1.17	BUENO	4800	2.98	REGULAR	4800	1.47	BUENO
2300	2.06	BUENO	2300	1.55	BUENO	4900	3.21	REGULAR	4900	1.82	BUENO
2400	1.66	BUENO	2400	1.46	BUENO	5000	3.05	REGULAR	5000	1.64	BUENO

2500	1.73	BUENO	2500	2.03	BUENO
